Christian O. Bolz  
Jörg de Hesselle

## Anforderungsgerechte Sanierung einer Tiefgarage, Teil 1

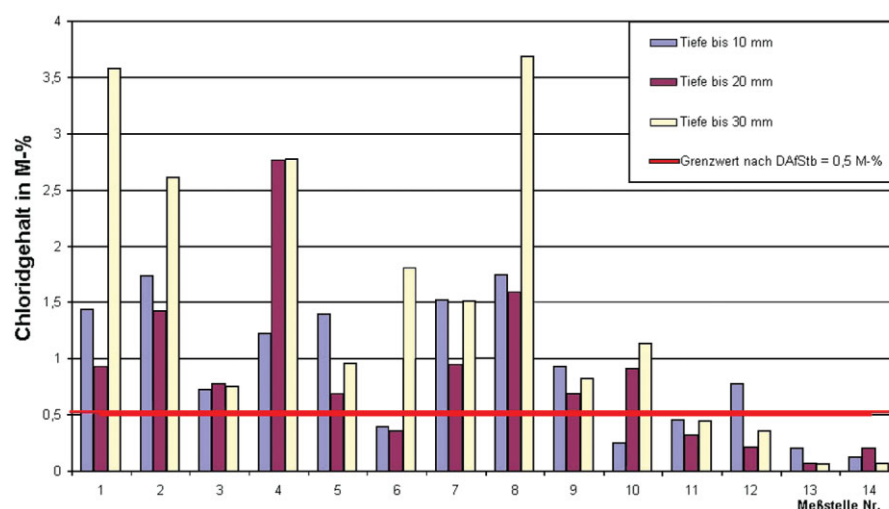
Bild 1. Chloridwerte in drei verschiedenen Tiefen

Aufgrund der vorgefundenen Bausubstanz mit fehlendem Gefälle und ohne Abdichtung der Betonbauteile sowie der Lage in einem Gebiet mit starkem winterlichen Tausalzeinsatz wurde die Wahrscheinlichkeit einer Chloridkontamination des Betons im Bereich der waagerechten sowie der im Spritzwasserbereich liegenden senkrechten Bauteile als sehr hoch bewertet. Zur Bestimmung des Chloridgehaltes wurde an den genannten Bauteilen Bohrmehl in verschiedenen Tiefen bis zur Bewehrungslage entnommen. Der Chloridgehalt wurde anschließend potentiometrisch bestimmt. Dabei wurden Chloridgehalte von 0,4 – 0,5 M.-%, bezogen auf den Zementgehalt, als kritisch und potentiell Bewehrungskorrosion auslösend gewertet [2], [3]. Sowohl im Stützenbereich als auch im Bereich der Rampen, die mit 15% ein sehr starkes Gefälle aufweisen, wurden keine kritischen Chloridkonzentrationen festgestellt. Die im Bereich der senkrechten Bodenflächen gemessenen Chloridgehalte hingegen wiesen mit bis zu knapp unter 4 M.-% ein Vielfaches der tolerierbaren Werte auf. Unterhalb der oberen Bewehrungslage, in Tiefen von 5–6 cm, wurden keine erhöhten Chloridgehalte mehr festgestellt. In diesem Bereich wurde die Entnahme des Bohrmehls von der Deckenunterseite aus ange-

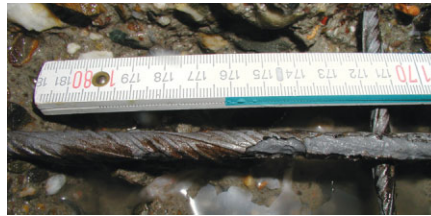
Bild 2. Chloridinduzierte Lochfraßkorrosion, sichtbar nach Freilegung der Bewehrung

Um den Grad der Chloridkorrosion am Bewehrungsstahl genau feststellen zu können, wurden hochgradig kontaminierte Bereiche mit oberer Zugbewehrung mittels Höchstdruck-Wasserstrahlverfahren freigelegt. Infolge der charakteristischen Lochfraßkorrosion war der Querschnitt der Tragbewehrung teilweise weit über 50% geschwächt. Im Bereich der Einfahrt mit besonders starker Chloridkontamination und sichtbaren Betonschäden war der Stabstahl teilweise völlig zerstört (Bild 2).

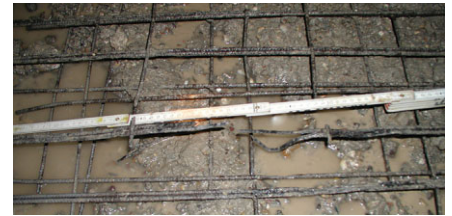
Bild 3. Fläche und Bewehrung nach Betonabtrag

Es wurde ein Betonabtrag der kontaminierten Betonsubstanz bis in eine Tiefe von 8 cm mittels Höchstdruck-Wasserstrahlen angeordnet (Bild 3). So konnte der Austausch der geschädigten Bewehrung sowie des kontaminierten Betons sichergestellt werden, ohne daß Chloride im Bauwerk verbleiben. Da die Betonkonstruktion im Bereich der Geschoßrampen aufgrund der guten Abflußmöglichkeiten von eingeschlepptem Tauwasser keine erhöhten Chloridwerte aufwies, war hier kein Betonaustausch erforderlich. Die Statik für die gesamte Tiefgarage wurde im Rahmen der Sanierungsplanung völlig neu berechnet. Dabei wurde auch eine entsprechende Erhöhung der Betondicke für das geplante Gefälle eingerechnet. Aufgrund der vorhandenen Innenhöhe der Tiefgarage mußte dieses Gefälle jedoch stellenweise auf ca. 1% begrenzt werden und der Aufbau der oberen Rampenbereiche in den Anschlußflächen erhöht und ausgerundet werden.

intakten vorhandenen Bewehrung realisiert. Bei sehr starker Schädigung in den Randbereichen erfolgten die Anschlüsse auch durch Klebeverankerung des neu eingebauten Stabstahls in den vorhandenen Baukörper. Hierfür wurden in entsprechende Bohrungen der Stabstahl mit der erforderlichen Einbindetiefe mit zugelassenem 2-Komponenten-Material eingeklebt. Da die geringen vorhandenen Risse im Vorfeld aufgenommen worden waren, konnte bei der statischen Neubemessung an diesen Stellen gezielt zusätzlich rißbreitenbeschränkende Bewehrung angeordnet werden.
